## Analysis of the Damage Level of the Road Pavement Surface with the Surface Distress Index (SDI) Method as a Basis for Road Maintenance

Sudirman Latjemma

## Analisis Tingkat Kerusakan Permukaan Perkerasan Jalan dengan Metode Surface Distress Indeks (SDI) sebagai Dasar Pemeliharaan Jalan

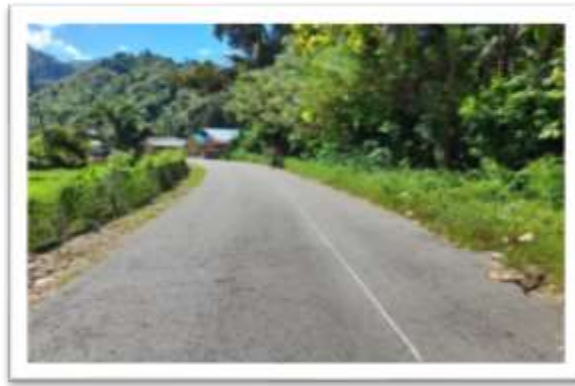
Gambar 20. Kondisi Permukaan Jalan Bilo-Tambun Segmen 1

Segmen	Kondisi	Nilai (SDI)
1	BAIK	0

Segmen 1 ruas Jalan Bilo-Tambun Sta. 8+900 sampai dengan Sta. 9+900 memiliki nilai *SDI* 0 dengan kondisi Baik.

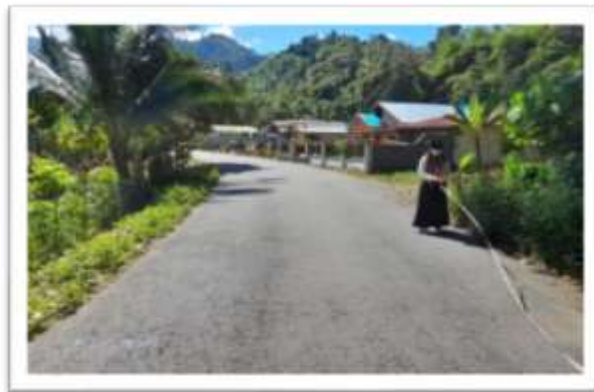
Gambar 21. Kondisi Permukaan Jalan Bilo-Tambun Segmen 2

Segmen	Kondisi	Nilai (SDI)
2	BAIK	0

Segmen 2 ruas Jalan Bilo-Tambun Sta. 8+900 sampai dengan Sta. 9+900 memiliki nilai *SDI* 0 dengan kondisi Baik.

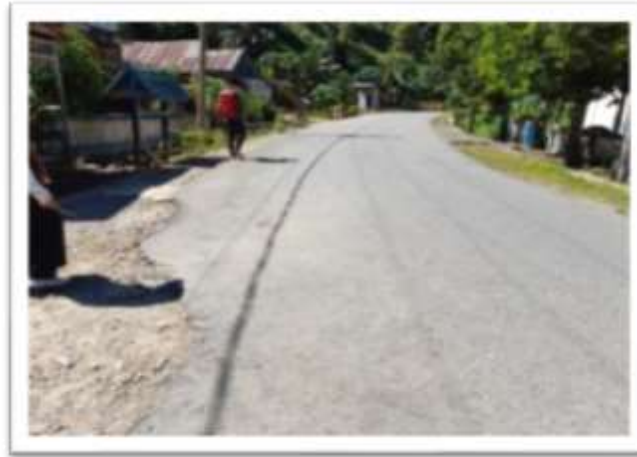
Gambar 22. Kondisi Permukaan Jalan Bilo-Tambun Segmen 3

Segmen	Kondisi	Nilai (SDI)
3	BAIK	2,5

Segmen 3 ruas Jalan Bilo-Tambun Sta. 8+900 sampai dengan Sta. 9+900 memiliki nilai *SDI* 2,5 dengan kondisi Baik. Kerusakan yang ada pada segmen 3 adalah bekas roda bobot 2 (kedalaman <1cm) dengan perbaikan perataan.

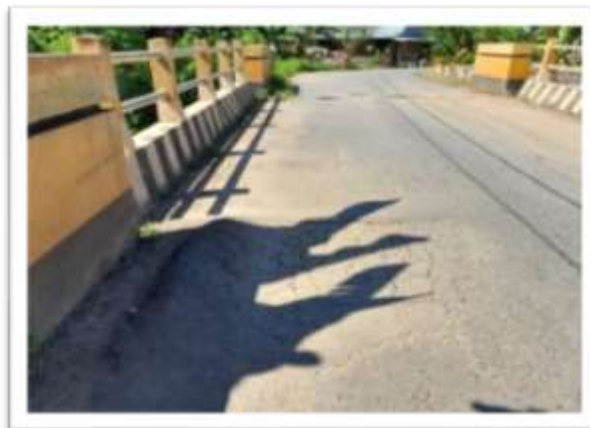
Gambar 23. Kondisi Permukaan Jalan Bilo-Tambun Segmen 4

Segmen	Kondisi	Nilai (SDI)
4	BAIK	25

Segmen 4 ruas Jalan Bilo-Tambun Sta. 8+900 sampai dengan Sta. 9+900 memiliki nilai *SDI* 25 dengan kondisi Baik. Kerusakan yang terjadi segmen 4 adalah retak kulit buaya bobot 4 (luas <10%) dengan perbaikan perataan serta lubang bobot 2 (<10 lubang/100m) dengan perbaikan penambalan lubang.

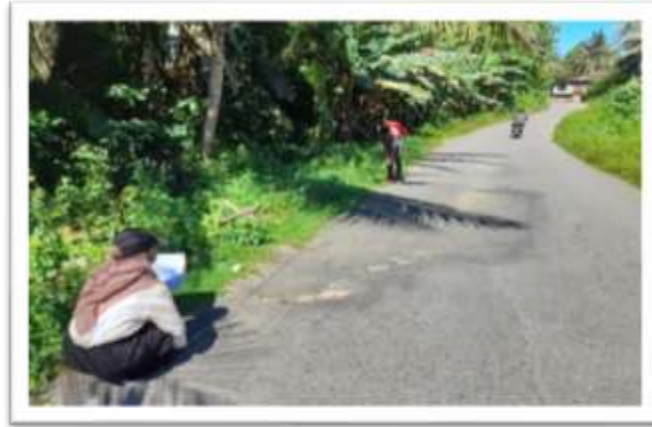
1. Luas retak 21,21 cm<sup>2</sup> = 3,26% maka <10%  
SDI1 = 5
2. Lebar retak >3 mm  
SDI2 = SDI1 x 2  
= 5 x 2  
= 10
3. Jumlah lubang tidak ada  
SDI3 = SDI2 + 0  
= 10 + 0  
= 10
4. Bekas roda <1 cm, X = 0,5  
SDI4 = SDI3 + (5 x X)  
= 10 + (5 x 0,5) = 12,5

Gambar 24. Kondisi Permukaan Jalan Bilo-Tambun Segmen 5

Segmen	Kondisi	Nilai (SDI)
5	BAIK	12,5

Segmen 5 ruas Jalan Bilo-Tambun Sta. 8+900 sampai dengan Sta. 9+900 memiliki nilai *SDI* 12,5 dengan kondisi Baik. Kerusakan yang terjadi pada segmen 5 adalah retak kulit buaya bobot 4 (luas <10%) dengan perbaikan pengaspalan serta bekas roda bobot 2 (kedalaman <1cm) dengan perbaikan perataan.

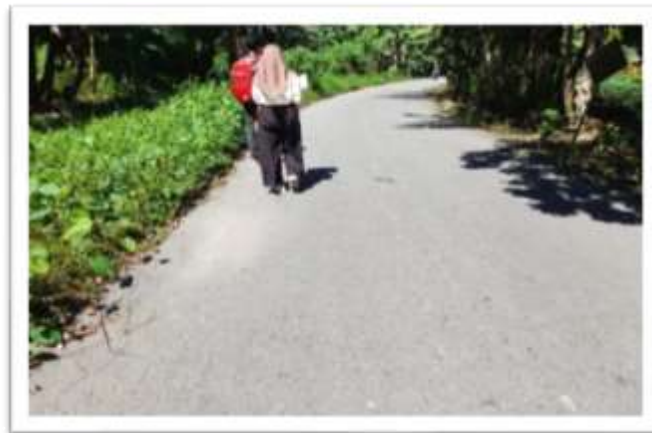
Gambar 25. Kondisi Permukaan Jalan Bilo-Tambun Segmen 6

Segmen	Kondisi	Nilai (SDI)
6	BAIK	5

Segmen 6 ruas Jalan Bilo-Tambun Sta. 8+900 sampai dengan Sta. 9+900 memiliki nilai *SDI* 5 dengan kondisi Baik. Kerusakan yang terjadi pada segmen 6 adalah retak kulit buaya bobot 3 (luas <10%) dengan penanganan pengaspalan.

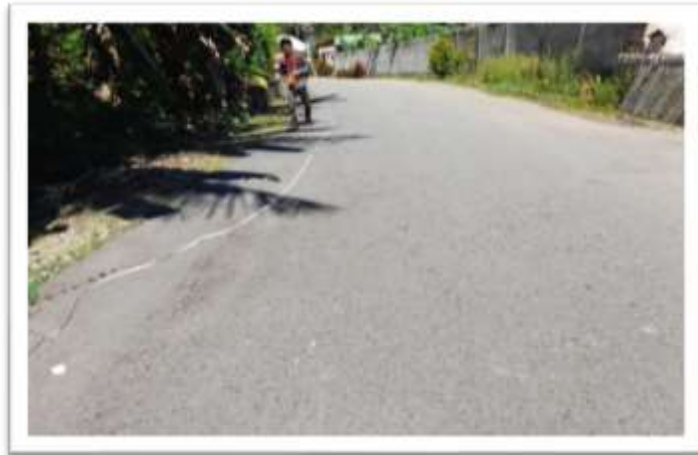
Gambar 26. Kondisi Permukaan Jalan Bilo-Tambun Segmen 7

Segmen	Kondisi	Nilai (SDI)
7	BAIK	7,5

Segmen 7 ruas Jalan Bilo-Tambun Sta. 8+900 sampai dengan Sta. 9+900 memiliki nilai *SDI* 7,5 dengan kondisi Baik. Kerusakan yang ada pada segmen 7 adalah retak kulit buaya bobot 3 (luas <10%) dengan penanganan pengaspalan serta bekas roda bobot 2 (kedalaman <1cm) dengan perbaikan perataan.

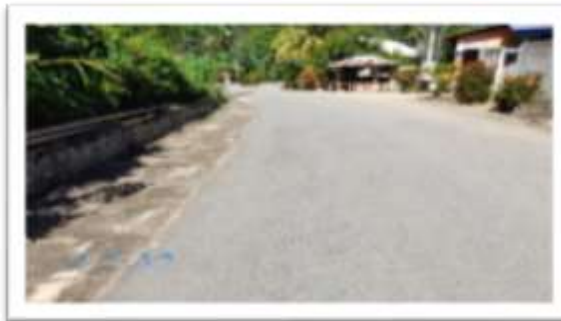
Gambar 27. Kondisi Permukaan Jalan Bilo-Tambun Segmen 8

Segmen	Kondisi	Nilai (SDI)
8	BAIK	0

Segmen 8 ruas Jalan Bilo-Tambun Sta. 8+900 sampai dengan Sta. 9+900 memiliki nilai *SDI* sejumlah 0 dengan kondisi Baik.

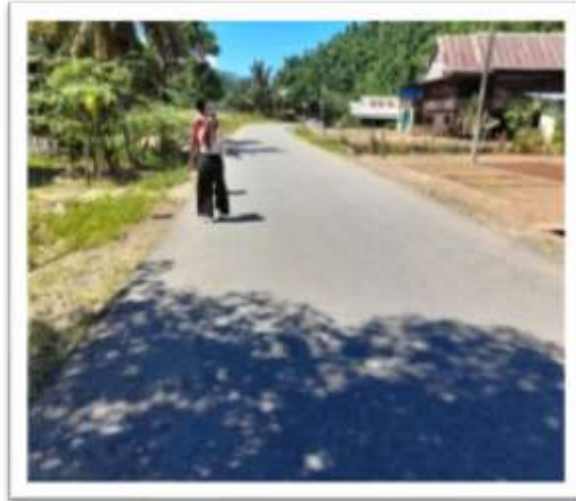
Gambar 28. Kondisi Permukaan Jalan Bilo-Tambun Segmen 9

Segmen	Kondisi	Nilai (SDI)
9	BAIK	0

Segmen 9 ruas Jalan Bilo-Tambun Sta. 8+900 sampai dengan Sta. 9+900 memiliki nilai SDI sejumlah 0 dengan kondisi Baik.

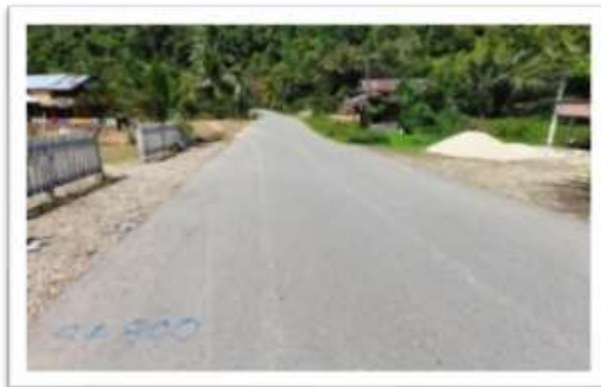
Gambar 29. Kondisi Permukaan Jalan Bilo-Tambun Segmen 9

Segmen	Kondisi	Nilai (SDI)
10	BAIK	0
