Settlement of Pajalah Village - Salamae, Tolitoli Regency

Dwi Purnomo

Penataan Pemukiman Kampung Pajalah – Salamae Kabupaten Tolitoli

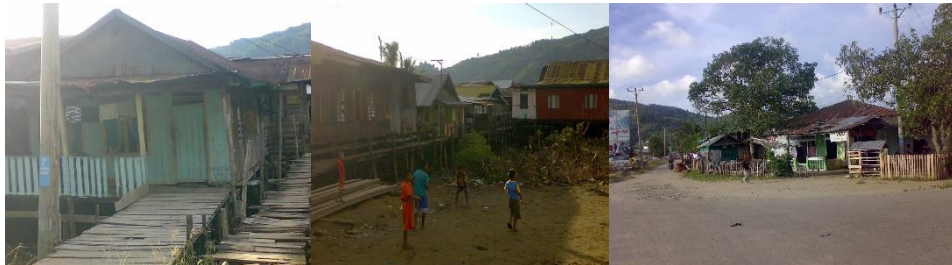
Gambar 4. Lingkungan Perumahan

Berdasarkan hasil pengamatan dilapangan dapat dikemukakan bahwa kawasan lingkungan perumahan pada kawasan bantaran sungai merupakan suatu lingkungan yang tidak layak huni dan dapat dikatakan sebagian besar terlihat kumuh. Kekumuhan ini dapat dilihat dari jarak antar bangunan yaitu jarak antara satu rumah dengan rumah yang lainnya terlalu dekat bahkan saling berdempetan, penggunaan lahan yang tidak sesuai, tidak terdapat sarana pembuangan yang baik dan pembuanganzsampah yang tidak terwadahi (langsung dibuang disungai). Dari hasil survei di lapangan kondisi perumahan yang diamati sebagian besar kondisinya adalah darurat, semi permanen sebagian kecil dan kondisi permanen prosentasenya sangat kecil. Kepadatan bangunan pada lokasi penelitian rata - rata mempunyai jarak rumah satu dengan lainnya hanya sekitar 20 cm yang hanya dipisahkan oleh selokan kecil yang non permanen yang tidak memenuhi syarat kesehatan lingkungan.

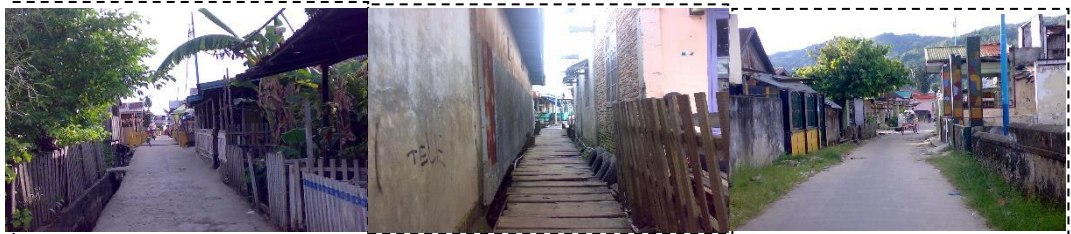
Gambar 5. Lingkungan dan Unit Bangunan Rumah Tinggal
Sumber :Dokumentasi pribadi, februari 2022

Lingkungan perumahan yang terbentuk pada kawasan bantaran sungai di Kelurahan Baru memiliki kespesifikan sebagai "Kampung Kota", tingkat hunian padat dan Koefisien Dasar Bangunan (**KDB**) tergolong tinggi. Secara fungsional unit-unit rumah tinggal memiliki kesamaan maupun tipikal bangunannya yang mengandung perpetaan mendasar. Kelompok rumah dihubungkan oleh jaringan jalan yang bervariasi dan berpola "persegi empat" dengan pusat orientasi adalah jalan lingkungan dan "open space". Pada kondisi tertentu bagian sisi jalan berfungsi sebagai tempat berjualan dan sosialisasi.

Pada beberapa unit lingkungan dan unit bangunan rumah tinggal memiliki sumur dan sumur pompa yang terdapat ditepi jalan lingkungan utama, jalan lingkungan dan jalan lokal. Sumur pada lahan sisa di antara beberapa rumah tinggal sekaligus berfungsi sebagai "ruang bersama", begitu pula dengan fasilitas MCK yang ada. Pemukim memenuhi kebutuhan tuntutan ruangnya dengan menambah ruang pada lahan sisa dari tapak rumahnya tanpa memperhatikan persyaratan lingkungan permukiman yang sehat. Seiring dengan waktu tapak rumah tinggal semakin padat dan dimanfaatkan secara intensif.

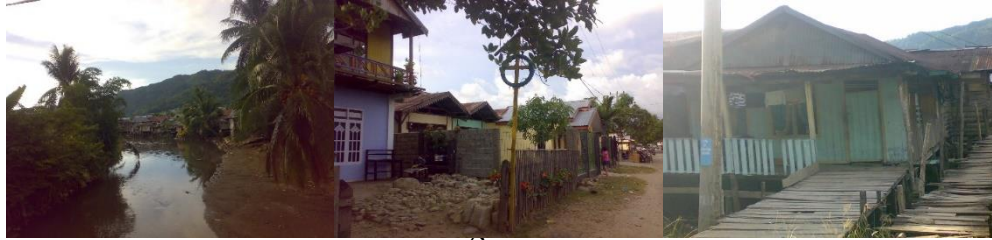
Gambar 6. Perletakan Bangunan Rumah Tinggal
Sumber :Survey penulis 2022

Selainitu juga kondisi rumah yang mereka tempati jauh standar rumah sehat. Hal ini dapat dilihat dari kondisi rumah yang sangat padat

dan jarak antar rumah saling berdempetan, sehingga udara dan cahaya matahari yang masuk kedalam rumah sangat terbatas. Adapun perletakan bangunan rumah tinggal pada lokasi penelitian berdasarkan jenis jalan dapat dilihat pada tabel di bawah ini:

- a. Perlu adanya penataan kembali, melihat kondisi dan kepadatan bangunan yang tidak memperhatikan pemukiman yang layak menurut kaidah-kaidah arsitektur dan standar Pemerintah.
- b. Hendaknya dilakukan pengawasan pembangunan sejak dini, untuk mencegah menjamurnya pemukiman yang tidak layak huni.

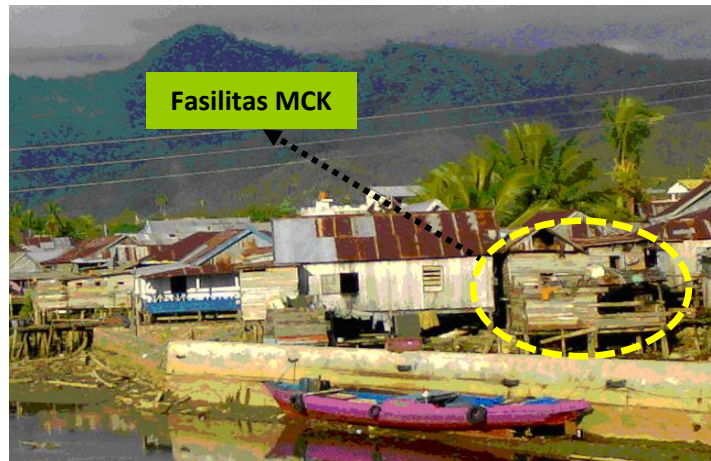
Gambar 7. Fasilitas MCK

Data tersebut diatas diperoleh berdasarkan quisioner yang dijalankan pada lokasi penelitian, misalnya penggunaan fasilitas MCK terdapat 33,3% masyarakat yang menempati kawasan bantaran sungai Kelurahan Baru Pajala - Salamae menggunakan cubluk / langsung kesungai.
